**INGV***Istituto Nazionale di Geofisica e Vulcanologia***Sezione di Catania****U.F. Sismologia****Gruppo Sistemi RSP BB digitale Satellitare***Prot. int.n° UFS 2005/007*

## **Gruppo Sistemi RSP digitale Satellitare**

### **Rapporto sull'attività**

**Luglio – Agosto – Settembre 2005***Contrafatto Danilo, Larocca Graziano, Platania PierRaffaele, Pulvirenti Mario*

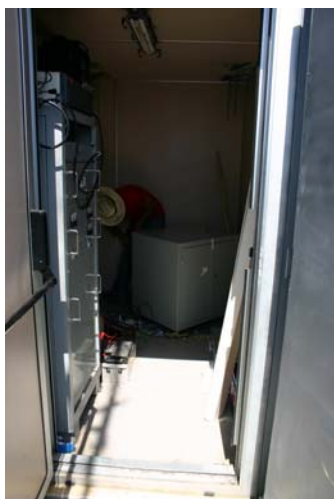
*Nelle figure: Altre foto della situazione trovata. Anche la condizione igienica non era delle migliori.*

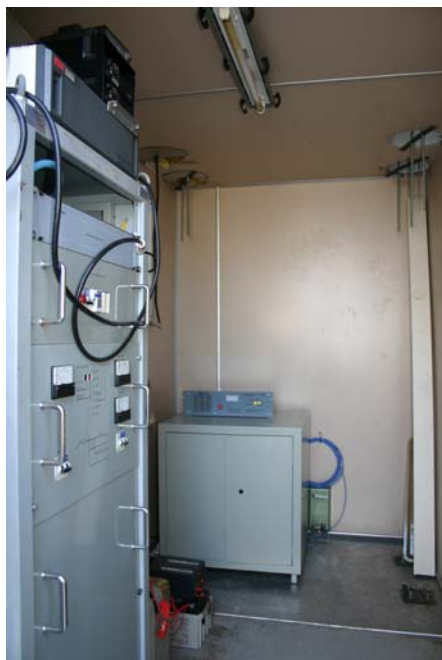
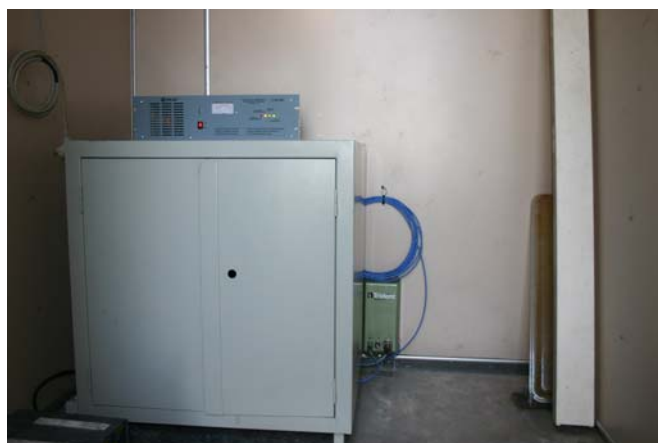
*Nelle figure: Le foto si riferiscono allo scheliter dopo l'intervento di ripristino dello stesso. Con facilità è possibile individuare l'armadietto contenente una batteria tampone, il digitalizzatore e l'alimentatore Microset sopra l'armadietto.*

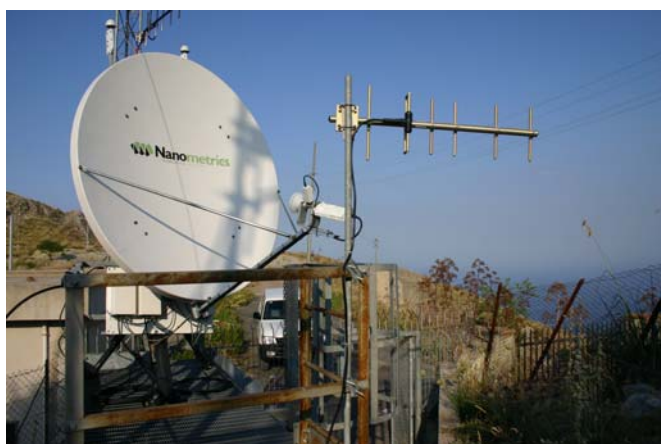
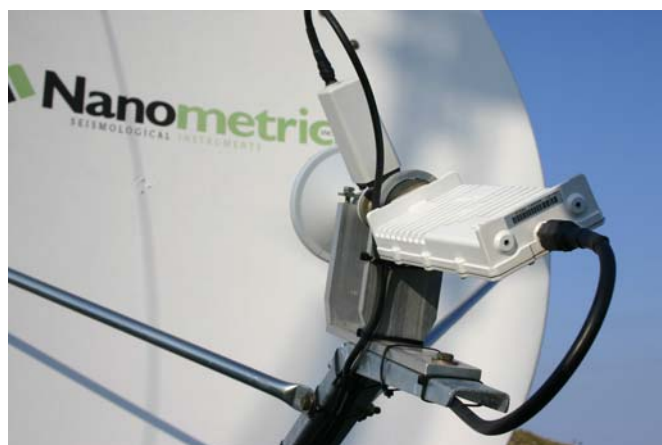
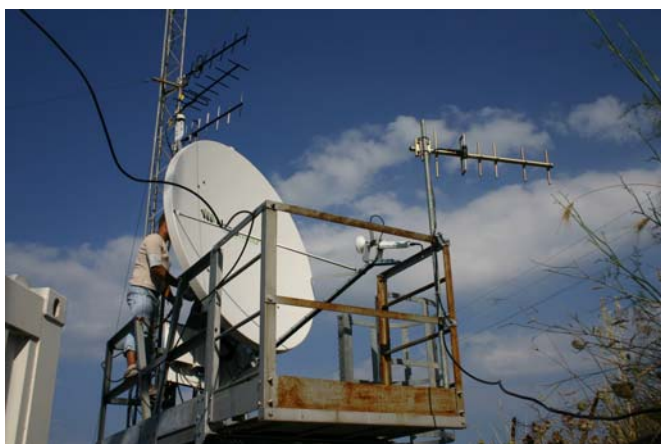
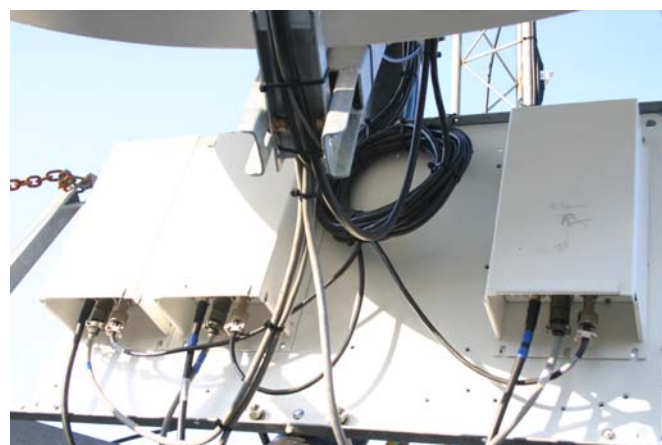
**Nelle figure in alto:** (a sinistra) Installazione della nuova parabola Nanometrics. (a destra) Particolari del feed-horn e del pannello che sostiene i telesto rx.  
(foto P.R. Platania)

Viene montato il riflettore sul palo, precedentemente preparato, l'alimentatore viene cablat.

In particolare, viene riportato il feed-horn montato, il cygnus s/n 399 coi tre telesto ed il janus s/n 82 per la ricezione della stazione di Pizzi Deneri.

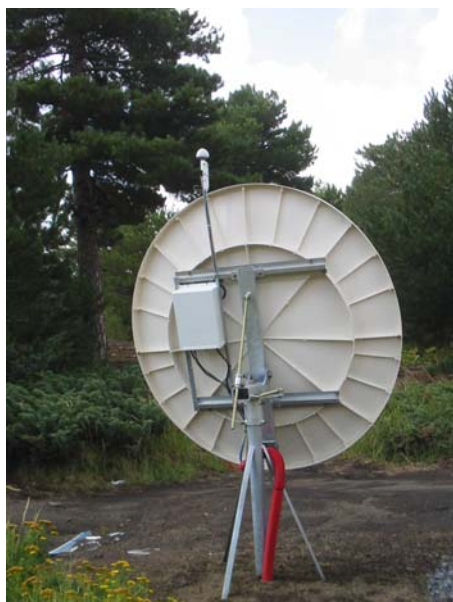
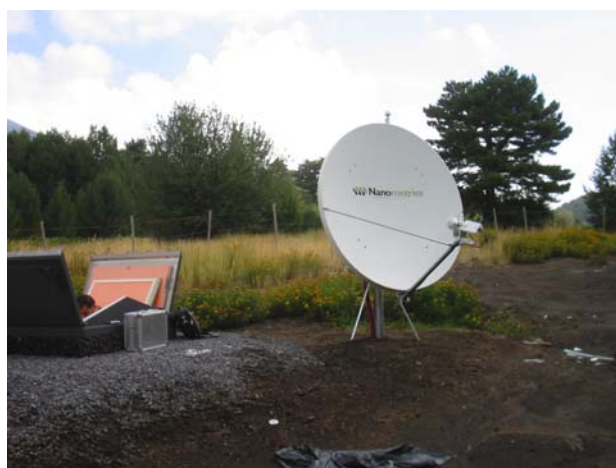
*Nelle figure: Installazione all'Osservatorio di Serra La Nave. Si può osservare il pozzetto e la parabola da 1.8m di diametro. (foto D. Contrafatto)*

**La nuova stazione di Serra La Nave(ESLN):** Tra il 12 e 13 viene ultimata l'installazione della stazione satellitare nanometrics. La parabola da 1.80m viene trasferita dal magazzino di Nicolosi. Quest'ultima viene installata nel palo già presente.

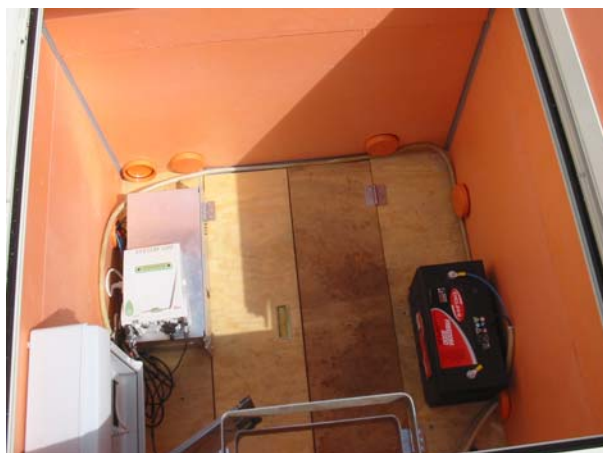
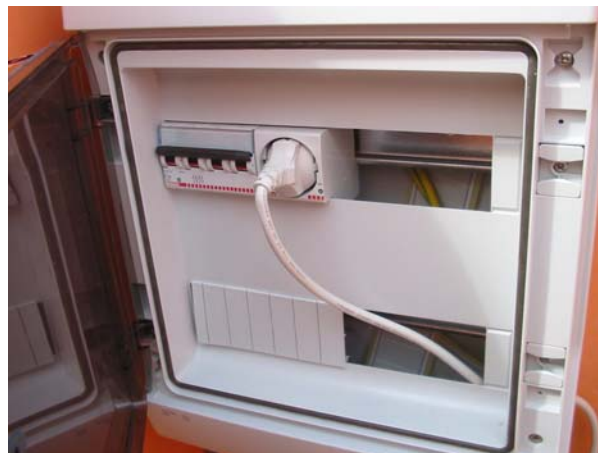
*Nelle figure: alcune foto del pozzetto dopo l'installazione. Si possono osservare il sensore con il digitalizzatore (a destra), l'interruttore per la 220V (in alto a destra), il pozzetto con la batteria tampone ed il ricevitore gps Leica 1200.*  
(foto D. Contrafatto e G. Larocca)

Per quanto riguarda l'alimentazione: si procede con l'installazione di un alimentatore Microset. L'alimentatore era stato predisposto per l'installazione disconnettendo l'alimentazione relativa alla ventola di raffreddamento per evitare eventuali vibrazioni all'interno del pozzetto. Non è possibile completare la cablatura dell'alimentazione. Completata l'allocazione del sensore TRILLIUM s/n 441, ed il digitalizzatore trident (s/n 768). Vengono passati il cavo di messa a terra e il cavo seriale per la comunicazione Cygnus - ricevitore GPS. Viene rimosso l'alimentatore KERT già presente nel pozzetto. Viene rimossa la stazione GPS presente. Al suo posto viene installato il ricevitore GPS LEICA completo di cablaggi. Viene effettuato il collegamento elettrico dell'alimentatore con il quadro elettrico presente nel pozzetto.

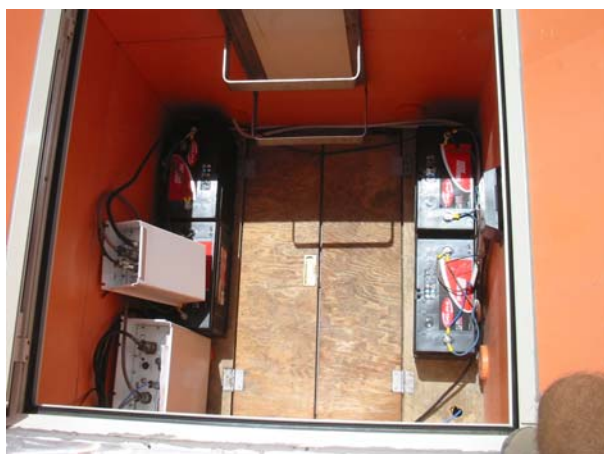
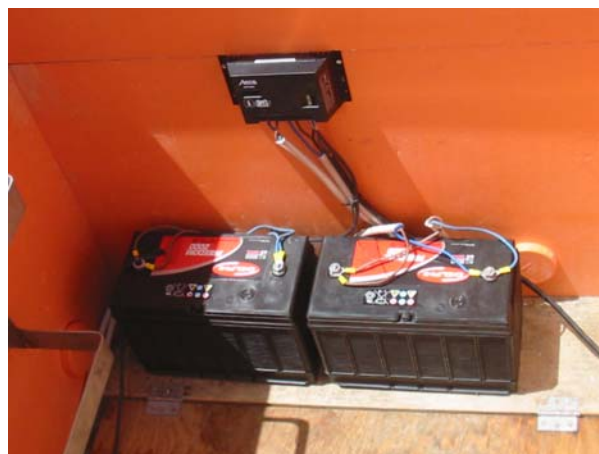
***In alto:** il pozzetto di EPLC con evidenza le quattro batterie, il telesto e il janus (a sinistra). A destra particolare del collegamento batterie e regolatore.  
(foto G. Aiesi, G. Larocca)*

**La nuova stazione di Punta Lucia(EPLC):** Giorno 26, si procede con l'installazione di una nuova stazione Nanometrics con trasmissione telemetrica. La stazione Nanometrics è composta da Janus s/n 116, Telesto s/n 185, Trident s/n 735, Trillium s/n 281. Si procede con la riorganizzazione dell'alimentazione rimuovendo le tre batterie delphi freedom 115Ah (scariche) e la batteria Braga moro unica ancora carica, già presenti nel pozzetto. Al loro posto vengono installate 4 nuove batterie delphi freedom 115Ah. Vengono effettuati tutti i collegamenti di alimentazione, viene sostituito il regolatore Prostar30 con uno STECA da 30A.

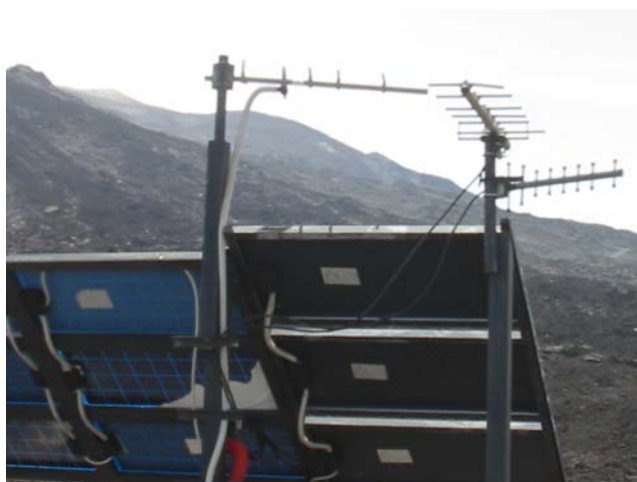
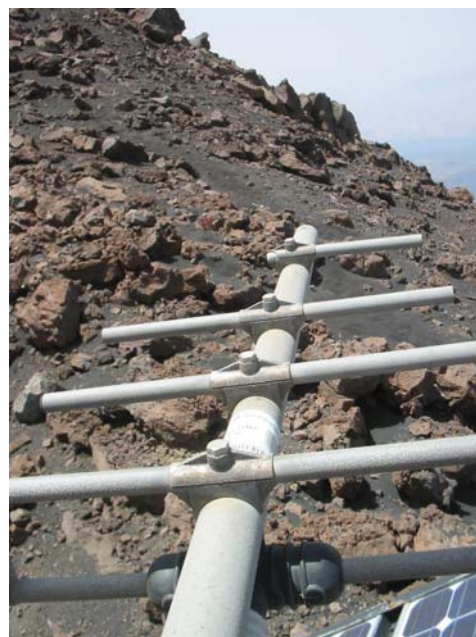
L'antenna yagi della stazione analogica viene orientata nella direzione di Centuripe. La stazione analogica viene scollegata e riportata in sede. Nella direzione dell'antenna è presente un'altura che non crea una visibilità diretta antenna tx – antenna rx.

***Nelle figure:** al centro della foto in alto l'antenna utilizzata per trasmettere EPLC. A destra la collina che copre la "visibilità" radio tra EPLC e Centuripe.  
(foto G. Larocca)*

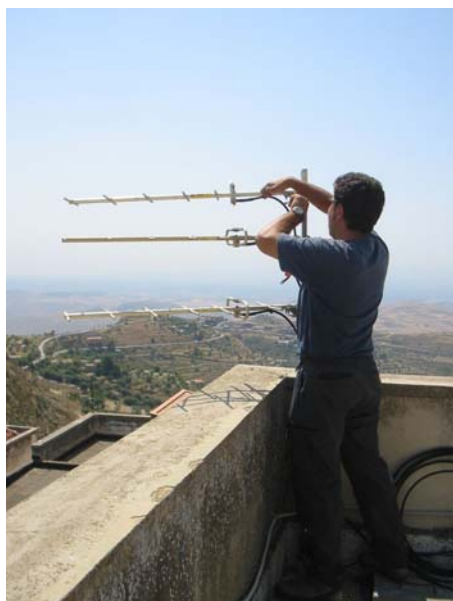
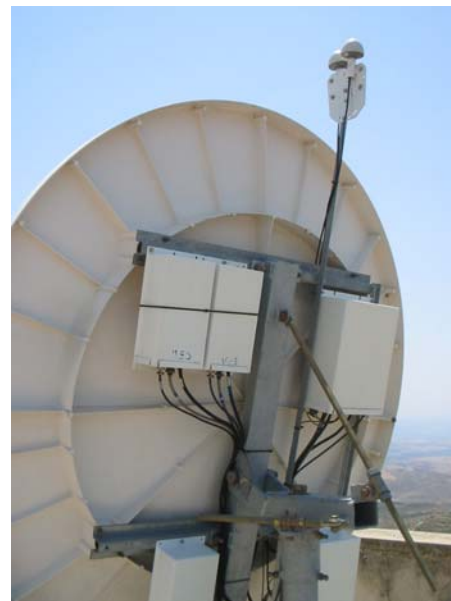
***Nelle figure:** A sinistra installazione dell'antenna yagi per la ricezione di EPLC. A destra parte posteriore della parabola da 1.8 m di diametro. Si evidenzia la necessità di installare le barre verticali per migliorare le connessioni.*  
(foto G. Larocca)

**VSAT di Centuripe:** Giorno 25, si procede con l'installazione di un'antenna yagi per la ricezione della stazione EPLC. Al cygnus presente viene connesso un janus (s/n 75) predisposto per ricevere il segnale via seriale proveniente da Punta Lucia.
